## **ROZWIĄZANIA KONSTRUKCYJNO - MATERIAŁOWE**

Inwestycja obejmuje remont kościoła rzymskokatolickiego pw. św. Wawrzyńca w Rożentalu.

### **3 Stan zachowania**

### **4 Opis prac konserwatorskich**

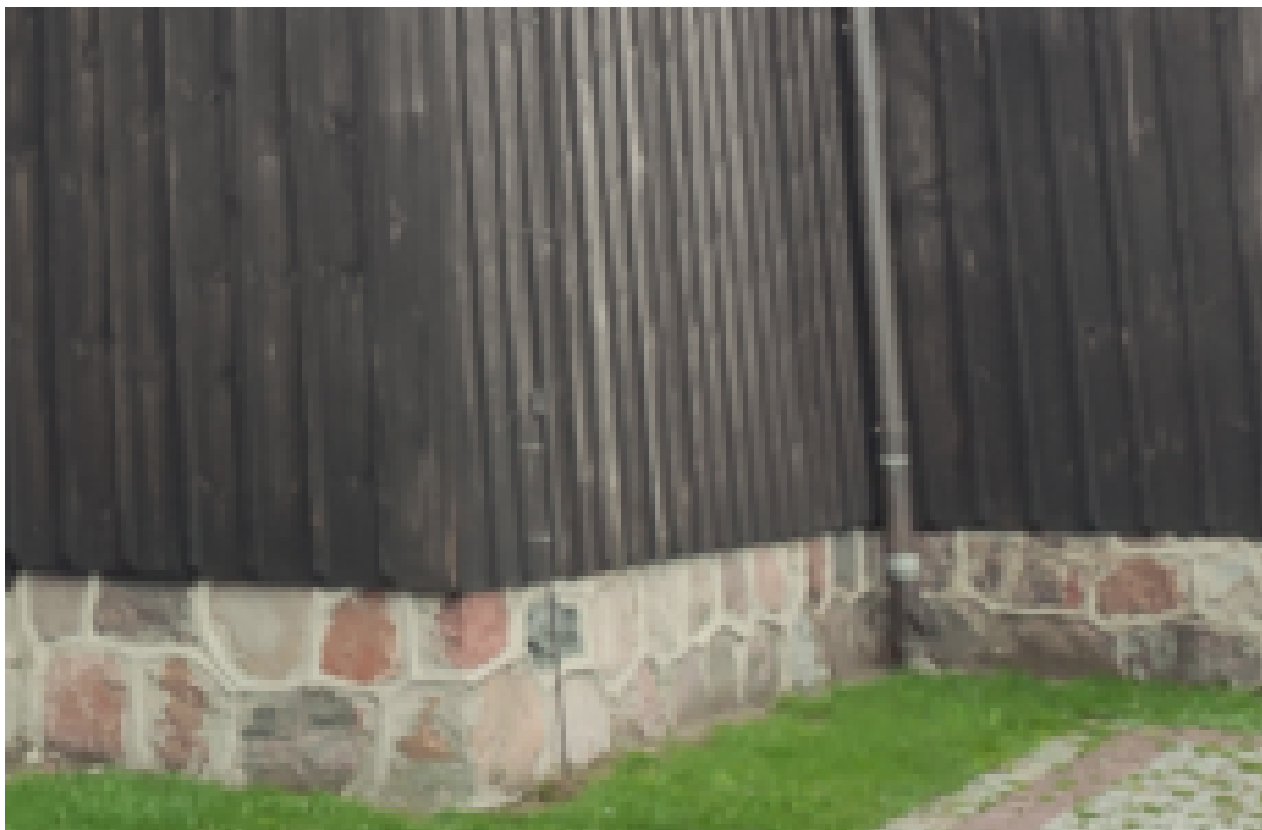
Cokoły wykonane z kamienia granitowego ciosanego na zaprawie wapiennej w dobrym stanie technicznym. Widoczne jedynie niewielkie ubytki w spoinach, częściowy rozwój grzybów i mchów, zabrudzenia. Cokół na skutek działania długotrwałego działania niekorzystnych warunków atmosferycznych uległ stopniowej degradacji. Podłoże zostało osłabione i posiada dużą chłonność.

*Zdjęcie 1: Cokół kamienny*

Przed przystąpieniem do zabezpieczenia cokołu należy oczyścić go z mchu i zabrudzeń (czyszczenie myjką ciśnieniową i ostrą szczotką lub piaskowanie w systemie rotacyjnym). Oczyszczone podłoże powinno być nośne, suche, wolne od przemarzeń, luźnych cząstek, w miejscach fugowania dobrze zwilżone.

Uzupełnienie ubytków w kamieniu wykonać przy zastosowaniu zaprawy Optosan NSR firmy Optolith lub równoważnej (proponowany materiał charakteryzuje się niskim skurczem, wysoką paroprzepuszczalnością pary wodnej, wysoką plastycznością i elastycznością). Ubytki fug uzupełnić zaprawą Optosan TrassFuge lub równoważną służącą do renowacji spoin murów licowych. Dopuszcza się także zaprawę wapienno – piaskową z dodatkiem białego cementu portlandzkiego (4 części piasku, 1 część wapna, ½ części białego cementu) – taką zaprawę należy barwić w masie pigmentem mineralnym tak aby dopasować ją kolorystycznie do siatki spoin historycznych. Proponowana zaprawa nie zmienia cech kapilarnych i wytrzymałościowych zabytkowego podłoża, zmniejsza ryzyko powstawania zabieleni i wykwitów wapiennych. Zastosowanie nieodpowiednich materiałów wypełniających szczeliny i ubytki może spowodować wzrost zawilgocenia oraz powstawanie nowych pęknięć. Świeżo naniesione zaprawy chronić przed zbyt szybkim wyschnięciem oraz bezpośrednim wpływem warunków atmosferycznych (deszcz, mróz itp.). Głębokość fugi powinna odpowiadać dwukrotnej jej szerokości nie mniej jednak niż 1cm (przy spoinach głębszych niż 2cm, nakładać w dwóch lub więcej warstwach). Zastosowany kolor fug i zaprawy uzupełniającej ubytki musi nawiązywać do istniejącej kolorystyki. W razie potrzeby dokonać przytwierdzenia rozluźnionych/zniszczonych fragmentów cokołu.

Aby zapobiec dalszej degradacji elementów cokołu należy przeprowadzić hydrofobizację, która zmniejszy nasiąkliwość i zwiększy odporność na działanie opadów atmosferycznych. Do hydrofobizacji zaleca się zastosowanie środka na bazie wodnej – Optosan HydroSilan HLF lub równoważny. Proponowany środek jest przeznaczony do powierzchniowej hydrofobizacji przeciwwodnej porowatych materiałów budowlanych (cegły, kamienia i innych podłoży mineralnych) zapobiegając jednocześnie porostowi grzybów i glonów na podłożu. Powłoka nie wpływa na kolorystykę podłoża, zachowuje pełną paroprzepuszczalność podłoża, jest odporna na czynniki zewnętrzne (w tym promieniowanie UV) zabezpieczając podłoże na wiele lat. Zaleca się nanoszenie roztworu dwukrotnie, w krótkich odstępach czasu tzw. metodą „mokre na mokre” do pełnego i równomiernego nasycenia powierzchni. Hydrofobizację oraz odgrzybianie można wykonać za pomocą pędzla, szczotki, wałka malarskiego albo agregatu ciśnieniowego.

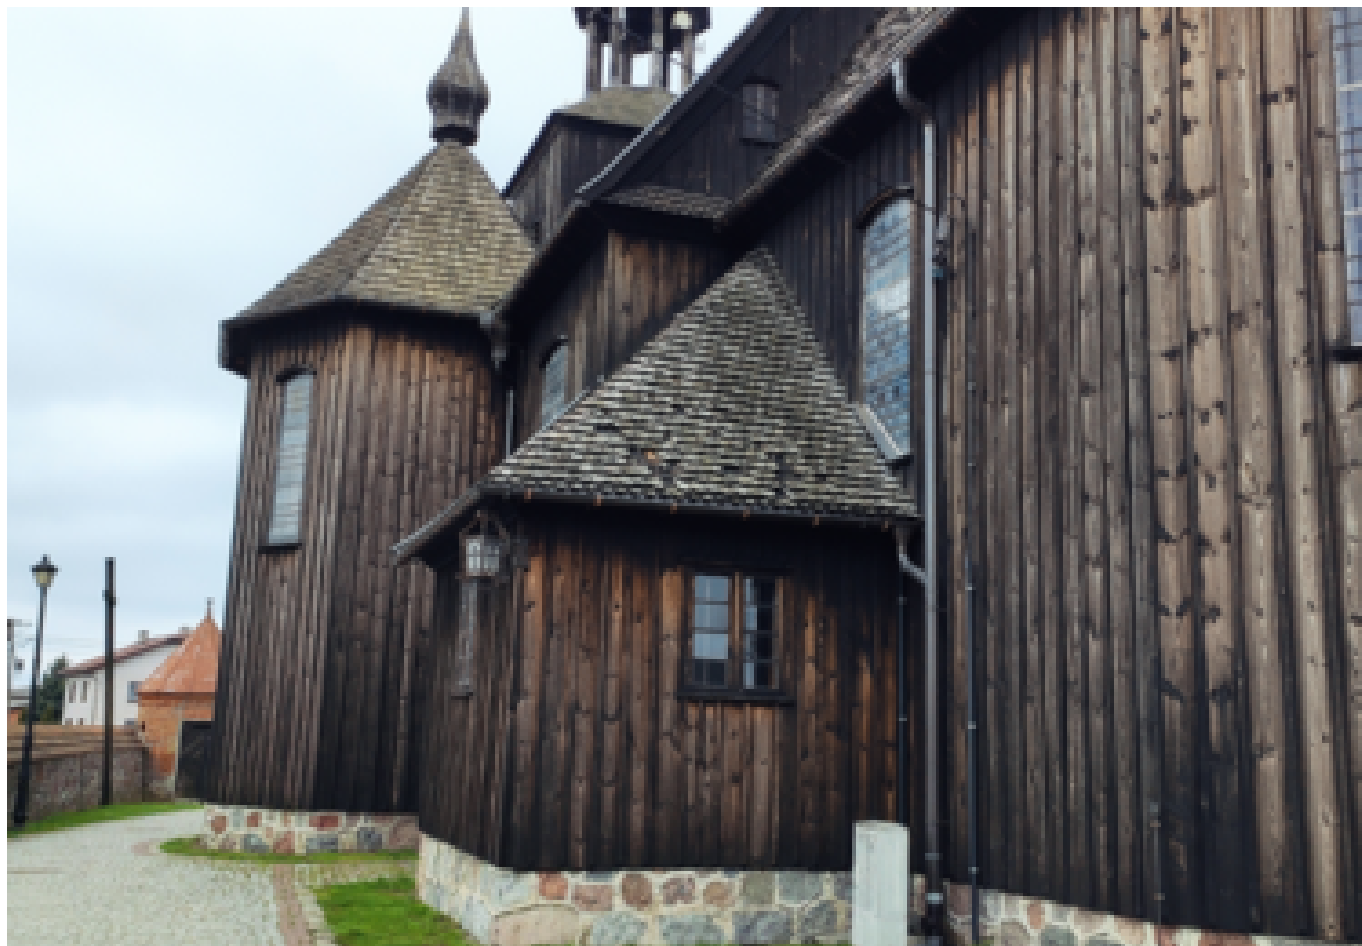
Elewacja z drewna sosnowego w dostatecznym stanie technicznym. Czynniki fizyko-chemiczne jak zmienne warunki atmosferyczne oraz bezpośrednie nasłonecznienie (promieniowanie ultrafioletowe) nieustannie wpływają na pogarszanie się stanu drewna dlatego elewacja wymaga oczyszczenia i ponownego zabezpieczenia przed niekorzystnymi warunkami atmosferycznymi. Samo drewno nie okazuje oznak korozji biologicznej, zmurszenia, pęknięć czy rozwarstwień, jednak zauważalne są przebarwienia i wysuszenia spowodowane promieniowaniem UV. Od strony północnej można zauważyć występowanie glonów i porostów, co wskazuje na niewłaściwe zabezpieczenie drewna. Obecność tych organizmów może przyspieszyć dalsze procesy niszczenia drewna powodowane innymi organizmami (owady, grzyby), dlatego należy bezzwłocznie zastosować środki zapobiegawcze.

*Zdjęcie 2: Elewacja południowa - widoczne przebarwienia i wysuszenia spowodowane promieniowaniem UV*

Przed przystąpieniem do prac należy oczyścić elewację (czyszczenie myjką ciśnieniową i ostrą szczotką z tworzywa sztucznego lub piaskowanie). Po oczyszczeniu i przygotowaniu podłoża (osuszenie, zabezpieczenie elementów niewymagających malowania) należy zabezpieczyć drewno podkładem gruntującym np. Remmers INDULINE SW-935 lub równoważnym. Część drewna porażoną działaniem grzybów i zaatakowaną przez owady poddać działaniu środka biologicznie aktywnego Multi GS firmy Remmers lub równoważny. Drewno zabezpieczyć przed negatywnym działaniem czynników atmosferycznych oraz ognia bezbarwnym środkiem firmy Remmers PUR SL – 210 Schichtlack lub równoważnym.

W przypadku wystąpienia uszkodzonych elementów drewnianych, odkrytych podczas prowadzonych prac remontowych, należy je wymienić. Nowe drewno powinno być sezonowane, odpowiednio dobrane pod względem gatunku i usłojenia, zaimpregnowane, łączone w sposób analogiczny do połączeń istniejących. Nowe elementy drewniane należy postarzyć mechanicznie poprzez piaskowanie lub szczotkowanie (szlifierką kątową lub satyniarką z dedykowaną szczotką drucianą lub nylonową) w celu ujednolicenia z elementami istniejącymi. Uzupełnienie drewna wykonać metodą flekowania na „jaskółczy ogon” z drewna tego samego gatunku z doborem usłojenia.

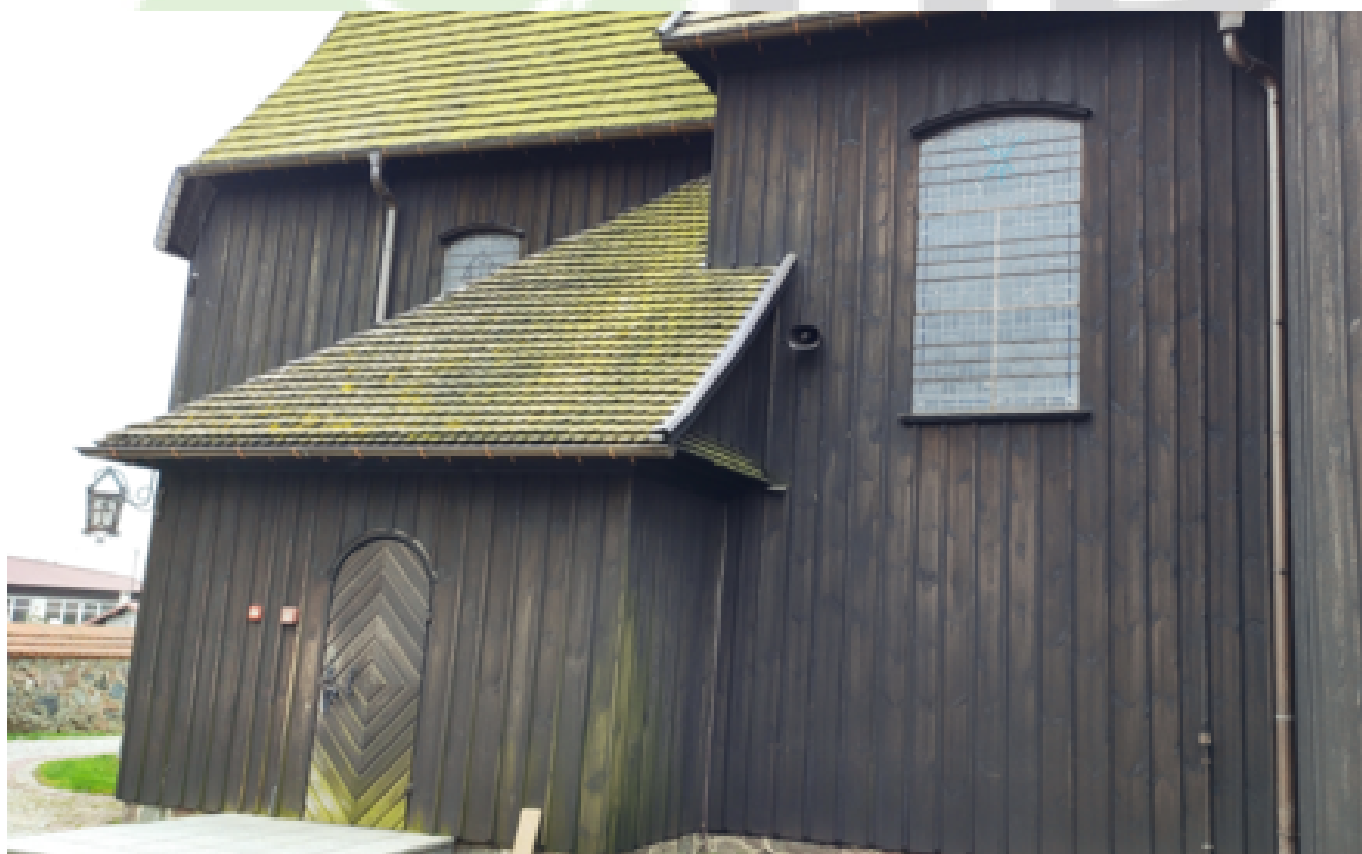
*Zdjęcie 3: Elewacja północna - widoczne występowanie glonów i porostów*

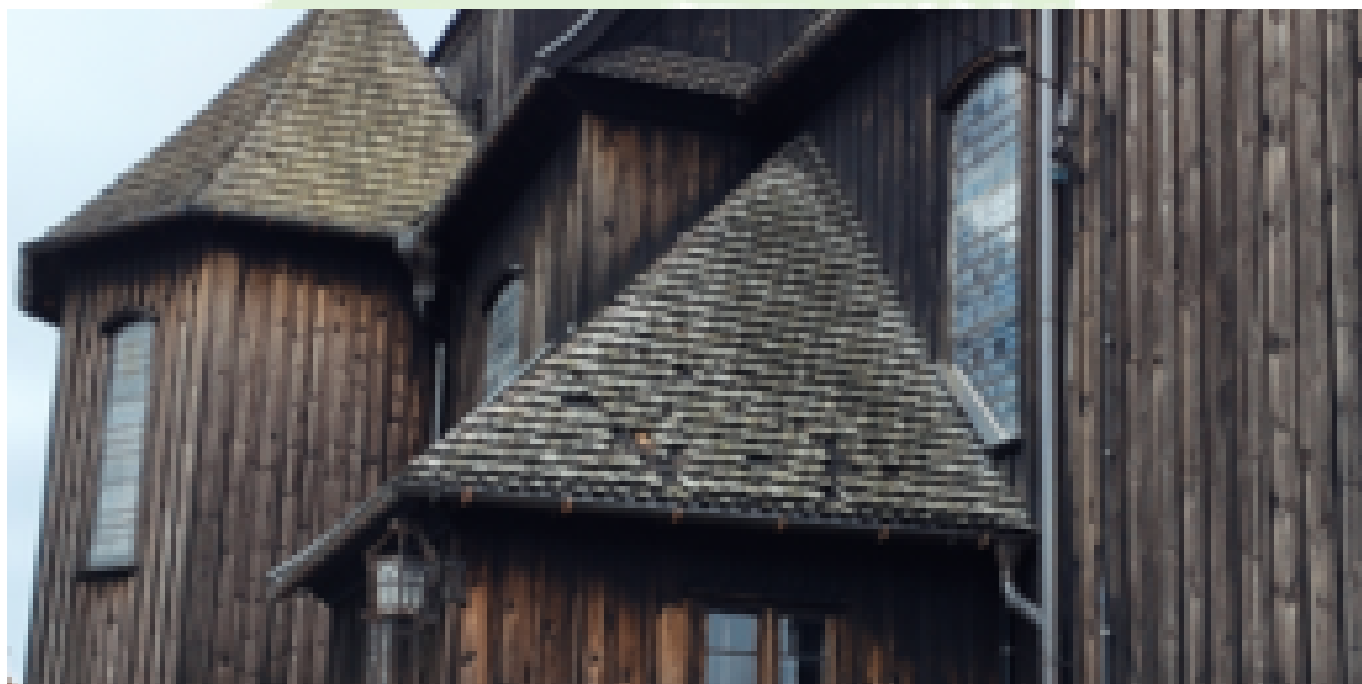
Dach kryty gontem drewnianym sosnowym w złym stanie technicznym. Widoczne ubytki, nieszczelność poszycia dachowego, ogniska korozji biologicznej, mchy i zabrudzenia, zniszczenia membrany dachowej. Po usunięciu starych warstw pokrycia dachowego oraz wzmocnieniu i impregnacji konstrukcji dachu projektuje się wykonanie:

*Zdjęcie 4: Gont drewniany - widoczne ubytki i zabrudzenia*

- pokrycia membraną paroprzepuszczalną wiatroizolacyjną w wariantcie wodoodpornym,
- łączenia dachu,
- ułożenia nowego gontu drewnianego sosnowego impregnowanego.

Pokrycie z gontu łupanego o wymiarach ok. 600x100 [mm] wykonane metodą tradycyjną dwuwarstwowo. Gont należy układać rzędami, od dolnej krawędzi dachu ku szczytowi, umieszczając cieńszą krawędź w wyrzeźbionym rowku (wpuście) poprzedniej deski. Deszczułkę następnie dobija się uderzeniem obucha, po czym należy ją przybić dwoma gwoździami lub zszywkami. Podczas pracy należy uważać, aby nie wbić gwoździa zbyt głęboko, gdyż uszkodziłoby to powierzchnię i włókna drewna. Co więcej, zbyt duża siła uderzenia może doprowadzić do pęknięcia deszczułki lub obluzowania gontu.

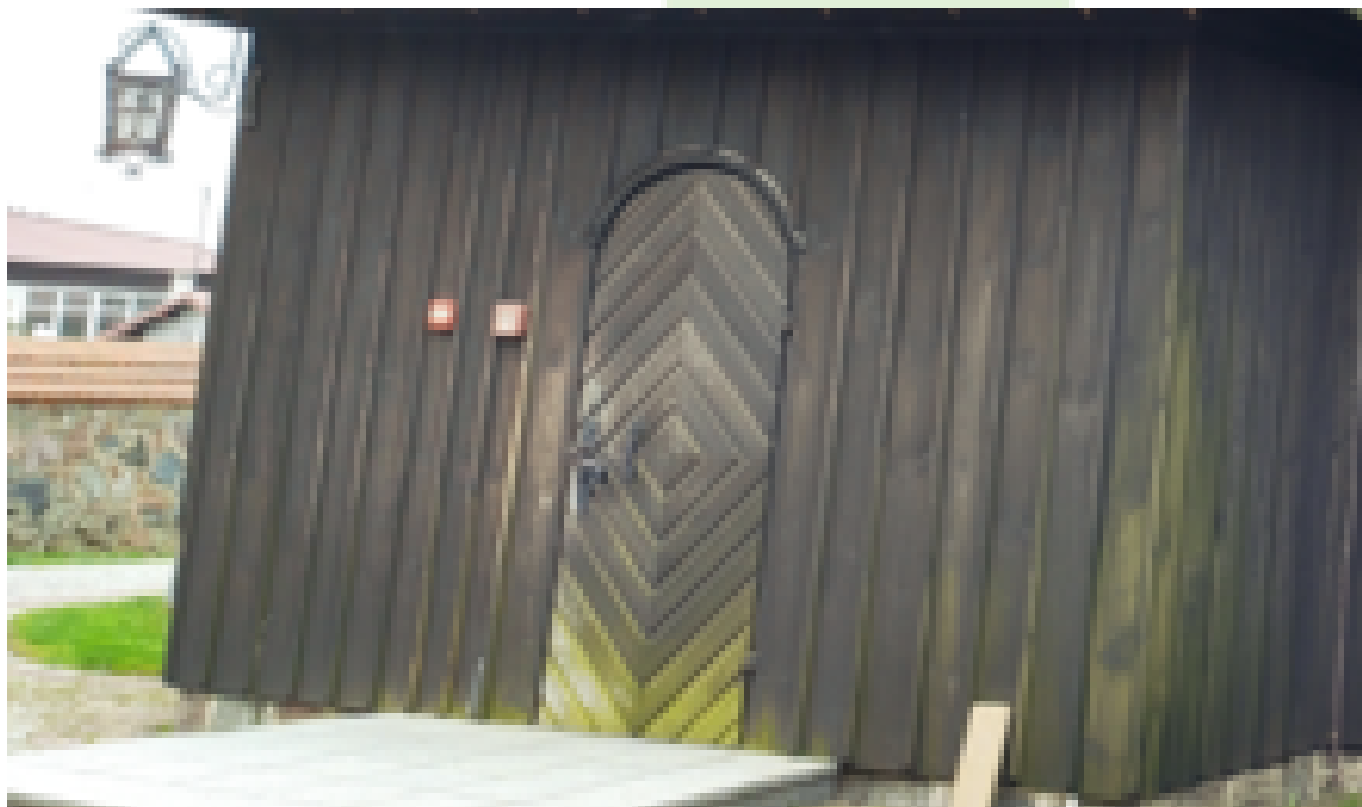
Zdjęcie 5: Stolarka drzwiowa - widoczne występowanie glonów i porostów

Stolarka drzwiowa zewnętrzna drewniana w dostatecznym stanie technicznym. Przewidziano odrestaurowanie (oczyszczenie, dezynfekcja i dezynsekcja, wyrównanie, szlifowanie, sklejenie pęknięć drewna, flekowanie i kitowanie drobnych ubytków, wymiana elementów zdegradowanych lub technicznie zużytych, zabezpieczenie środkiem gruntującym, rekonstrukcja brakujących elementów na wzór pierwotnych, impregnacja drewna, oczyszczenie oryginalnych zamków i klamek wraz z uzupełnieniem elementów brakujących nowymi mosiężnymi, nasmarowanie, impregnacja). Schemat postępowania analogicznie jak dla elewacji.

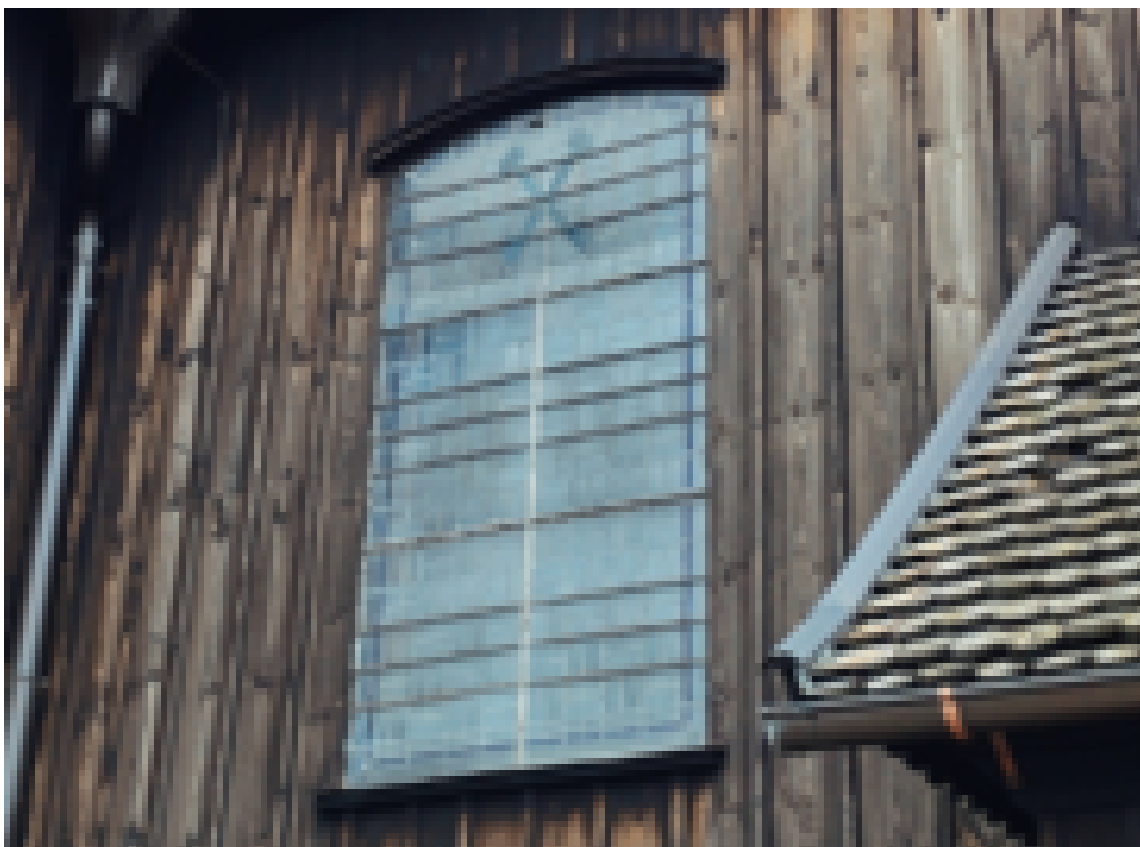
Zdjęcie 6: Stolarka okienna – widok z zewnątrz

Stolarka okienna drewniana w dobrym stanie technicznym. Projektuje się oczyszczenie i impregnację ram okiennych oraz wymianę obróbek blacharskich parapetów i zadaszeń nad oknami na obróbki z blachy miedzianej gr. 0,55 [mm].
