OPINIA GEOTECHNICZNA **WRAZ Z** **DOKUMENTACJĄ BADAŃ PODŁOŻA GRUNTOWEGO**

odnośnie określenia warunków gruntowo – wodnych obszaru przeznaczonego pod inwestycję: „Rozbiórka dwóch budynków gospodarczych i budowa sali sportowej wraz z niezbędną infrastrukturą techniczną” zlokalizowaną na działkach budowlanych o numerach: 642/1 i 642/2 obręb 1 miejscowości Byszwałd.

Olsztyn, marzec 2018r.

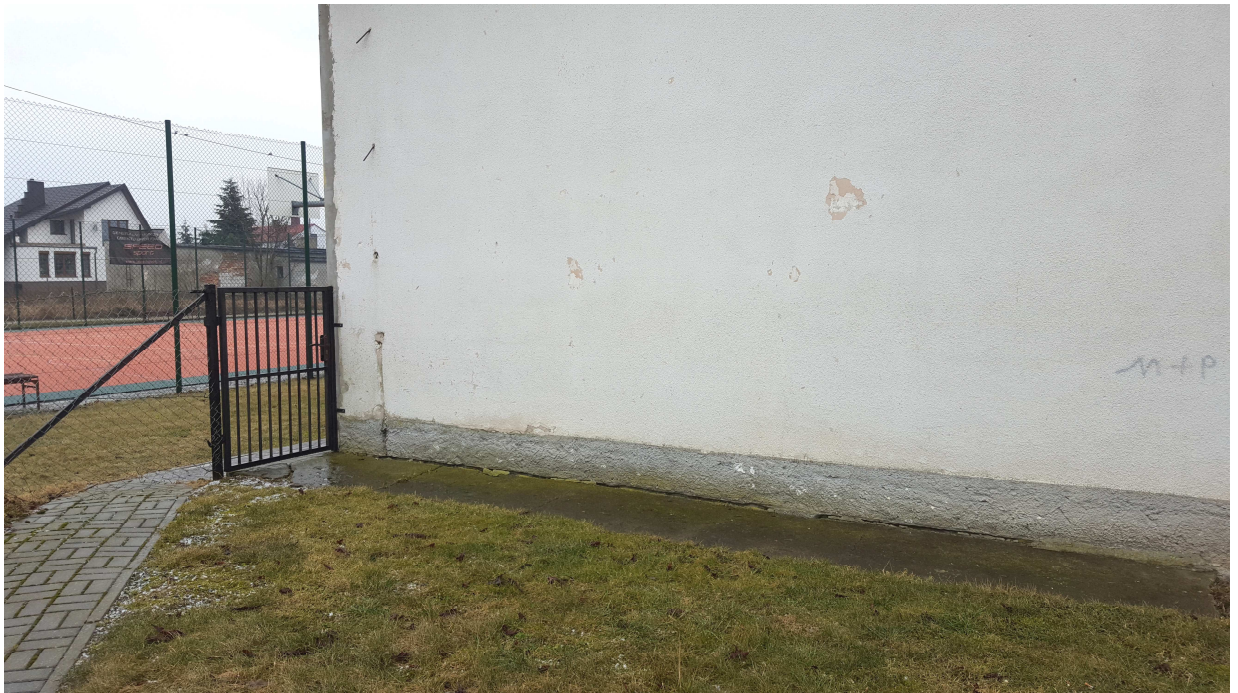
Rys.1 Ściana zewnętrzna istniejącego budynku szkoły w rejonie otworu A.

- 1.5.6. Poziom posadzki piwnic w istniejącym budynku szkoły zaniwelowano w zakresie rzędnych $154,54 \div 154,69$ m n.p.m.
- Poziom wody gruntowej na badanym obszarze ustabilizował się na głębokości $1,3 \div 2,8$ m p.p.t. to jest w zakresie rzędnych $152,48 \div 154,82$ m n.p.m. Można przyjąć, że lustro wody gruntowej w sąsiedztwie ściany szczytowej (piwnicznej) budynku szkoły w okresie prowadzonych badań ustabilizowało się poniżej rzędnej posadzki. Woda pochodząca z opadów atmosferycznych i roztopów jesienno – zimowo – wiosennych przedostaje się do budynku szkoły z rur spustowych (brak odprowadzenia wody poza sąsiedztwo ściany budynku). Woda przedostaje się do piwnicy budynku szkoły w sąsiedztwie istniejących rur przechodzących przez ściany zewnętrzne piwnicy (można to zaobserwować na zdjęciach dołączonych do opracowania – zał. 5).

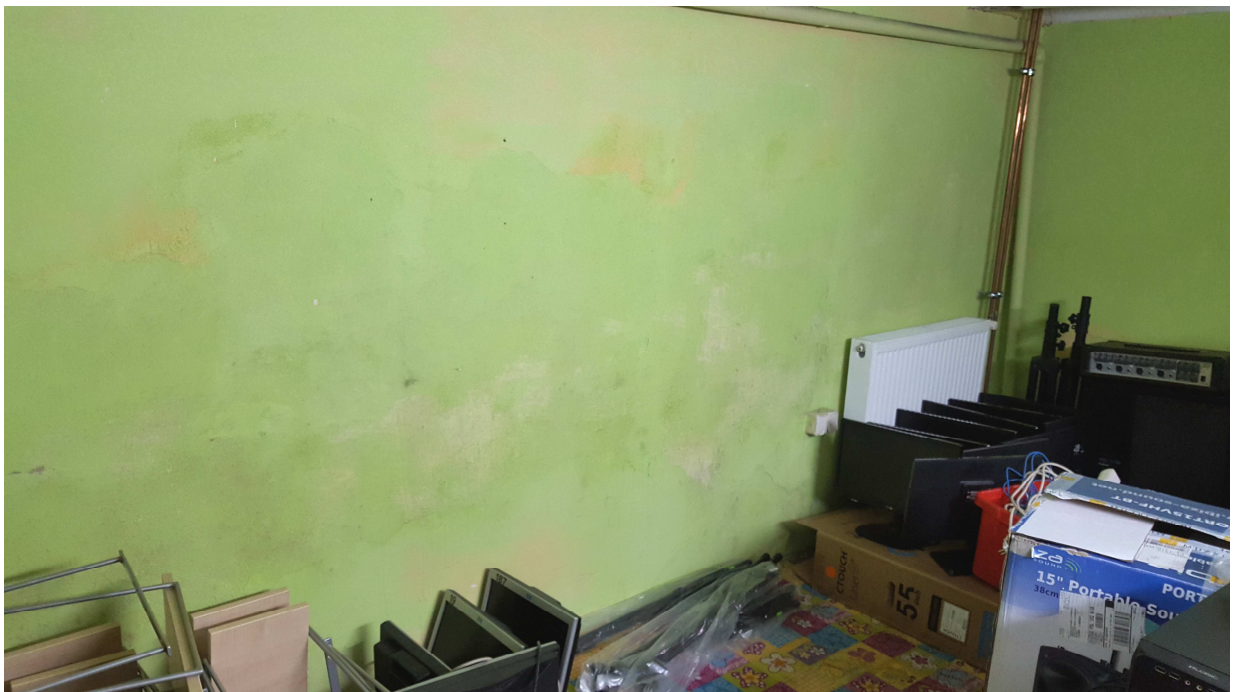
Rys.2 Pomieszczenie bez wilgoci w piwnicy budynku szkoły w rejonie otworu A.

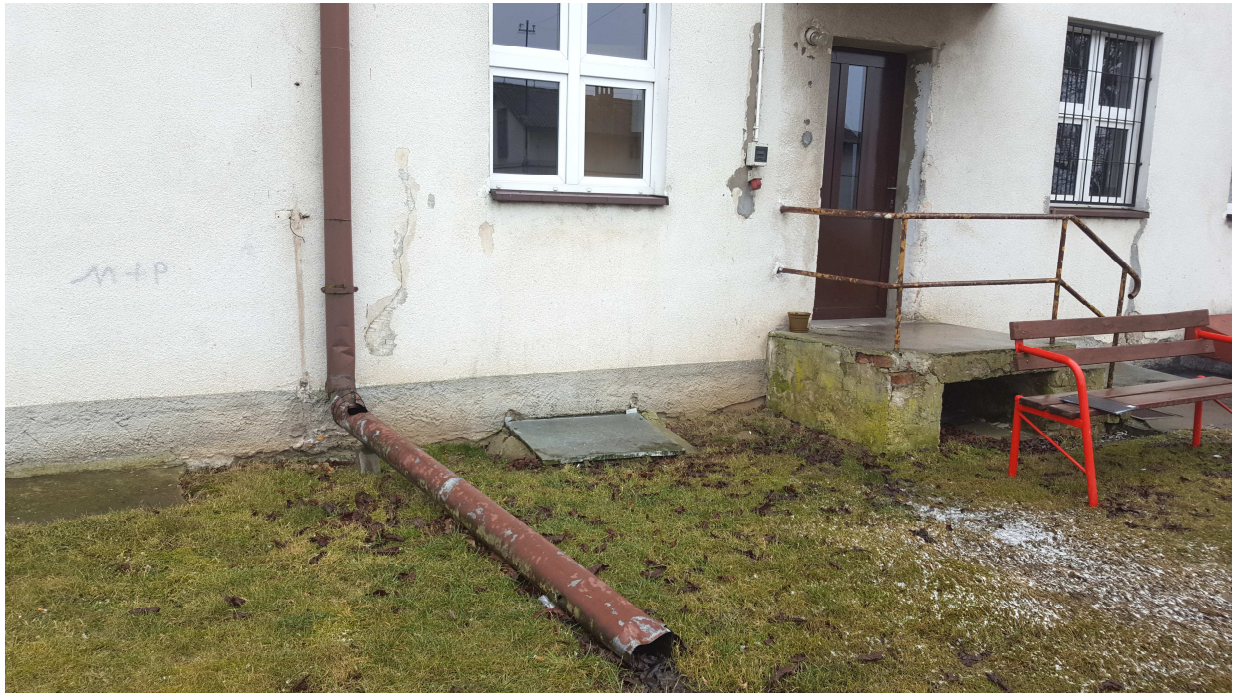
Rys.3 Ściana zewnętrzna istniejącego budynku szkoły w rejonie otworu AII (z okienkiem zsywowym).

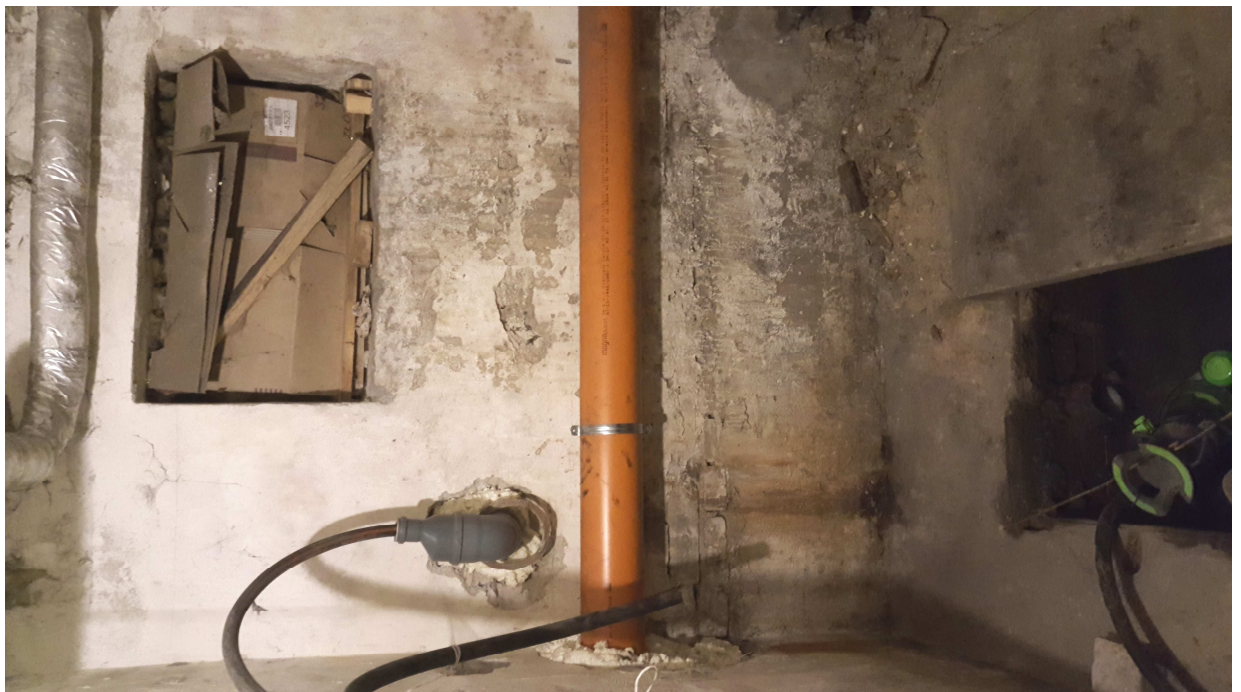
Rys.4 Pomieszczenie zawilgocone w piwnicy budynku szkoły w rejonie otworu AII.

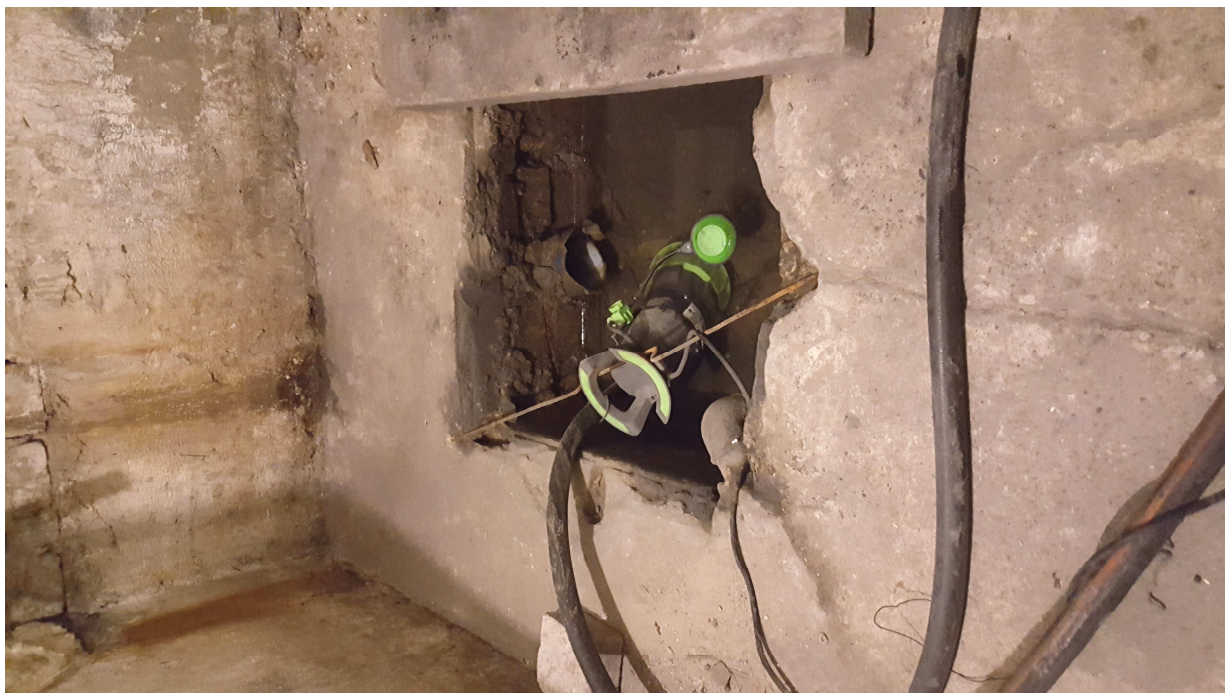
Rys.5 Pomieszczenie zawilgocone w piwnicy budynku szkoły w rejonie otworu AII.

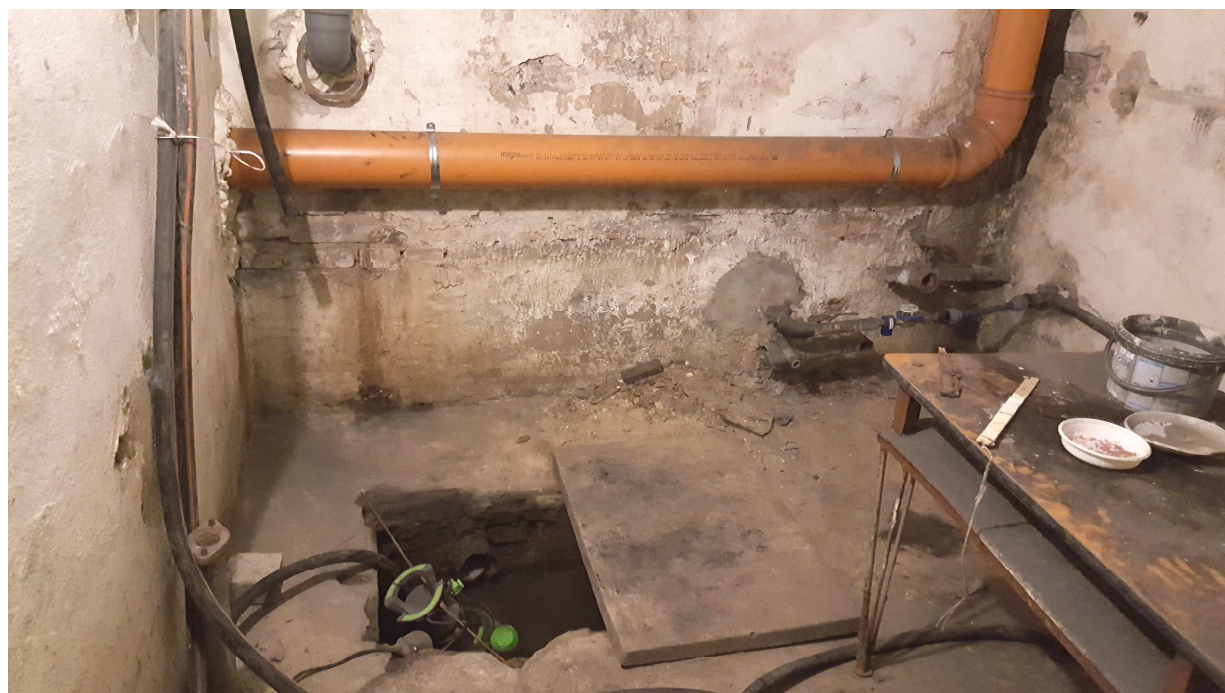
Rys.6 Pomieszczenie zawilgocone w piwnicy budynku szkoły w rejonie otworu AII.

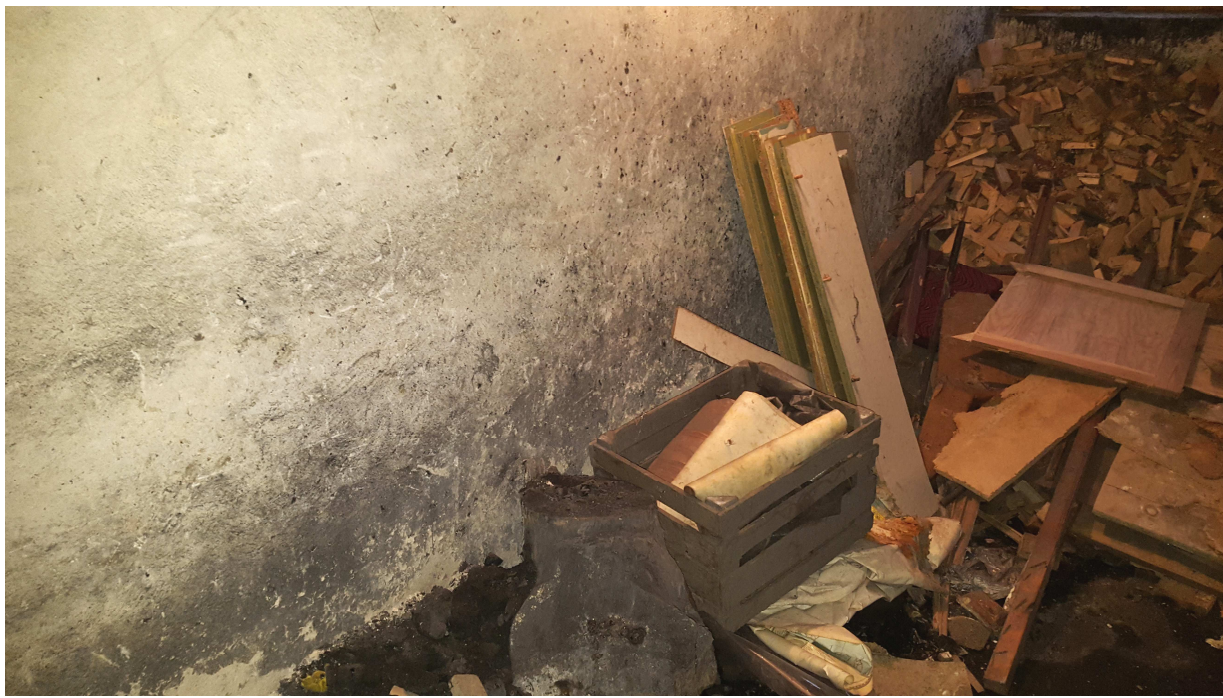
Rys.7 Pomieszczenie zawilgocone w piwnicy budynku szkoły – kotłownia (rejon otworu nr 8).

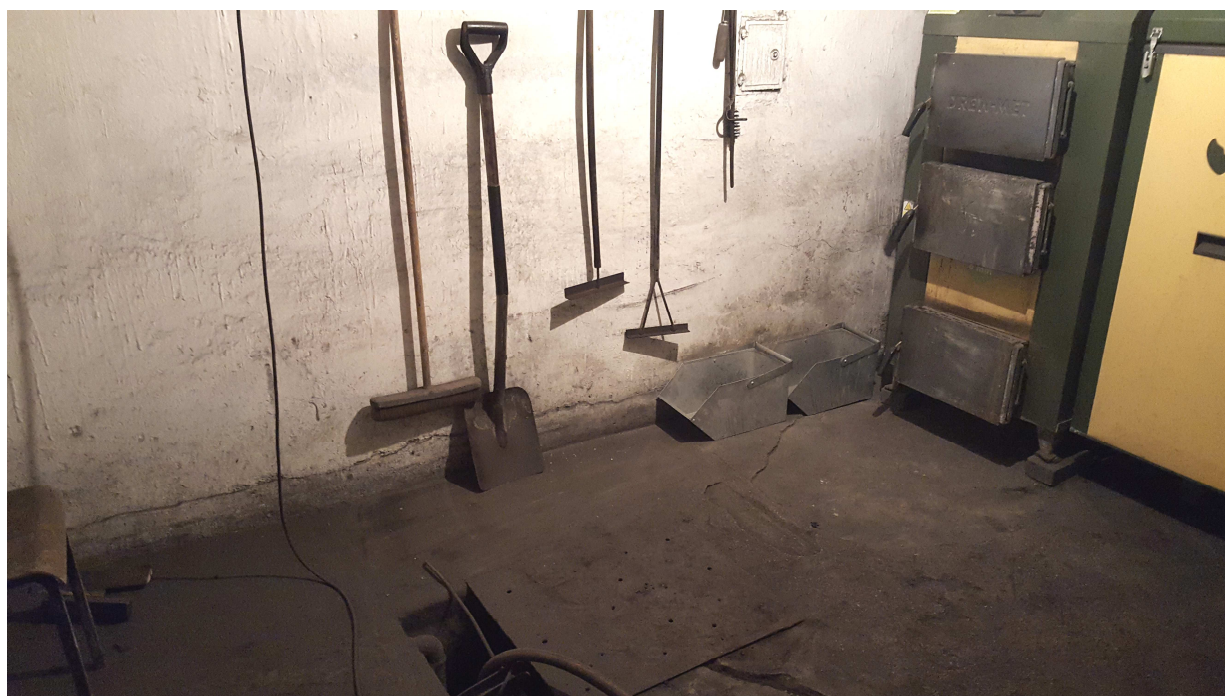
Rys.8 Pomieszczenie zawilgocone w piwnicy budynku szkoły – kotłownia (rejon otworu nr 8).
